## От наблюдений к анализу: полевые исследования как первый этап изучения русловых изменений

**Аннотация.** В статье представлены результаты летних полевых исследований 2024–2025 годов по изучению русловых процессов на реке Есиль в пределах Акмолинской области. Основная цель исследования заключалась в выявлении на космических снимках участков с русловыми деформациями и их подтверждение данными полевых наблюдений. Всего на исследуемом отрезке русла протяженностью более 500 км было выделено 17 ключевых участков, из которых подробно рассмотрены 5 репрезентативных. Впервые для данной территории проведен анализ морфологических признаков и определены типы русловых процессов в соответствии с гидроморфологической теорией руслового процесса, разработанной Государственным гидрологическим институтом РФ. Полевые исследования позволили выявить основные участки, наиболее подверженные к размыву и подготовить детальное описание береговой линии исследуемой реки и инженерных сооружений. Результаты включают как качественные характеристики (описание морфологии русла, определение типов русловых процессов), так и количественные данные (высота, ширина и протяженность размываемых берегов, параметры дорож

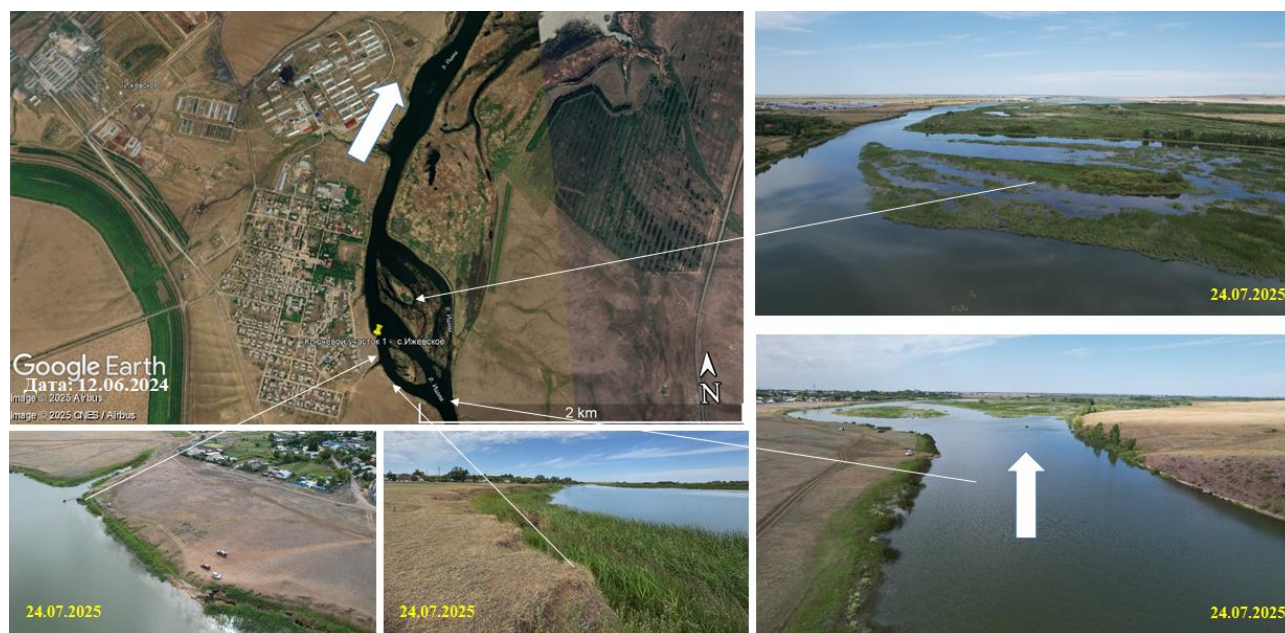
**Рисунок 2.** Ключевой участок 1 – с. Ижевское (Источник: Maps Data: Google, © 2025 CNES/Airbus, 12.06.2024; фотографии авторов)

Согласно предварительному анализу космического снимка, Ключевой участок 1 расположен на берегу реки Есиль в пределах села Ижевское Аршалынского района, выше Астанинского водохранилища. Выше по течению русло реки протекает в узкой долине, правый берег которой обрамлен скалистыми выступами. В районе села Ижевское река выходит за пределы скалистых участков, русло расширяется, формируются протоки, осередки и русловые острова. На пойме правого берега определяются старицы, свидетельствующие о прошлых деформациях русла. С левого берега заметны небольшие овраги, выходящие непосредственно в русло, что указывает на развитие эрозионных процессов (рисунок 2).

По результатам полевого обследования в районе села Ижевское был зафиксирован участок реки с широким руслом и умеренной скоростью течения. Осередки и русловые острова, заросшие камышовой растительностью и частично затопленные, формируют систему протоков. Правый берег неоднородный: выше участка сложен коренными породами, ниже по течению, по окончании обнажений скальных пород, русло и пойма расширяются в правую сторону. В расширенной части поймы развиваются кустарниковая и древесная растительность. Левый берег пологий, относительно однородный, расчленен небольшой овражной сетью и локальными размывами береговой линии. Отмечается неустойчивое травянистое покрытие и следы антропогенного воздействия (следы транспортной техники, выпаса скота, рыболовства).

Активные эрозионные процессы выражены слабо, размывы берегов имеют локальный характер. Водная растительность развита в прибрежной полосе и на осередках, что способствует аккумуляции наносов. Совокупность этих признаков позволяет определить данный участок по типу руслового процесса как русловая многоукавность.

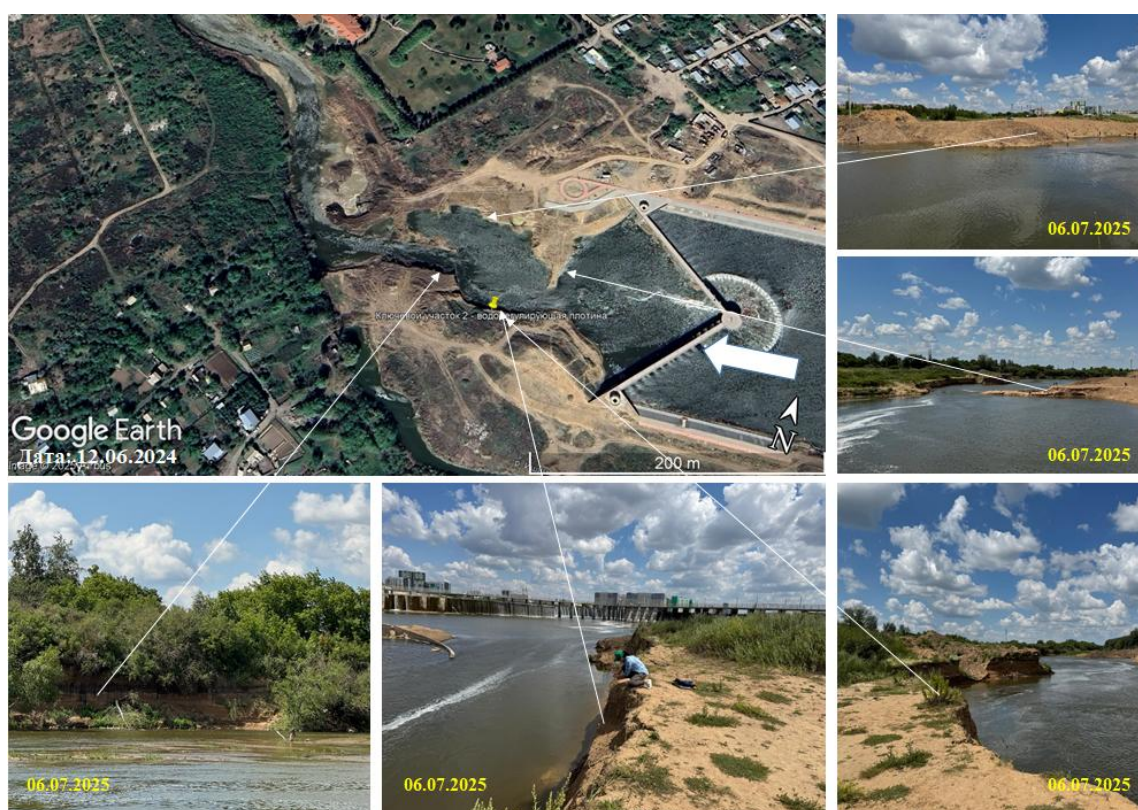
**Рисунок 3.** Ключевой участок 2 – водорегулирующая плотина (Источник: Maps Data: Google, © 2025 CNES/ Airbus, 12.06.2024; фотографии авторов)

Ключевой участок 2 – водорегулирующая плотина находится в черте города Астаны, в районе Коктал-1 и предназначена для регулирования уровня водной акватории реки Есиль в центральной части города в летний и зимний периоды (Esekej, 2024). В створе гидротехнического сооружения русло реки имеет искусственно спрямленный характер. Выше плотины ширина зеркала воды значительно больше, чем ниже, скорость течения мала, русло затоплено и создается эффект водохранилища. Ниже плотины русло слабокриволинейное, с техногенными насыпями, нарушившие естественный режим (рисунок 3).

Обследованный участок расположен ниже по течению от плотины. Левый берег представлен высоким обрывистым откосом (высота бровки берега до 3 м.) с кустарниковой и луговой растительностью по бровке, фиксируется активный размыв и обрушение грунта. Правый берег имеет антропогенный характер, вдоль него тянутся берегоукрепительные насыпи неравномерные по высоте и сооружена бетонная направляющая дамба, выступающая в русло. Эта дамба отводит основной поток к левому берегу, что усиливает его размыв, а у правого создает зоны ослабленного течения, где происходит заиливание. По типу русловых процессов участок относится к прямолинейному неразветвленному. Однако при прямолинейном плане русла здесь формируются потоки и элементы (пляжи, побочни), характерные для побочного русла. Это является следствием воздействия направляющей дамбы и гидротехнического сооружения. В рамках исследования тип руслового процесса на

данном участке планируется уточнить на основе анализа динамики размыва по разновременным космическим снимкам, включая период до активной застройки и регулирования стока.

Полевые наблюдения подтвердили, что инженерные сооружения существенно изменяют естественный режим течения реки Есиль. На участке водорегулирующей плотины (участок 2) искусственное спрямление русла и наличие направляющей дамбы создают перераспределение потоков: усиливается размыв левого берега, а у правого наблюдается заиление. В зоне мостов (участок 3) формируются локальные ускорения потока и размывы откосов вблизи опор. На

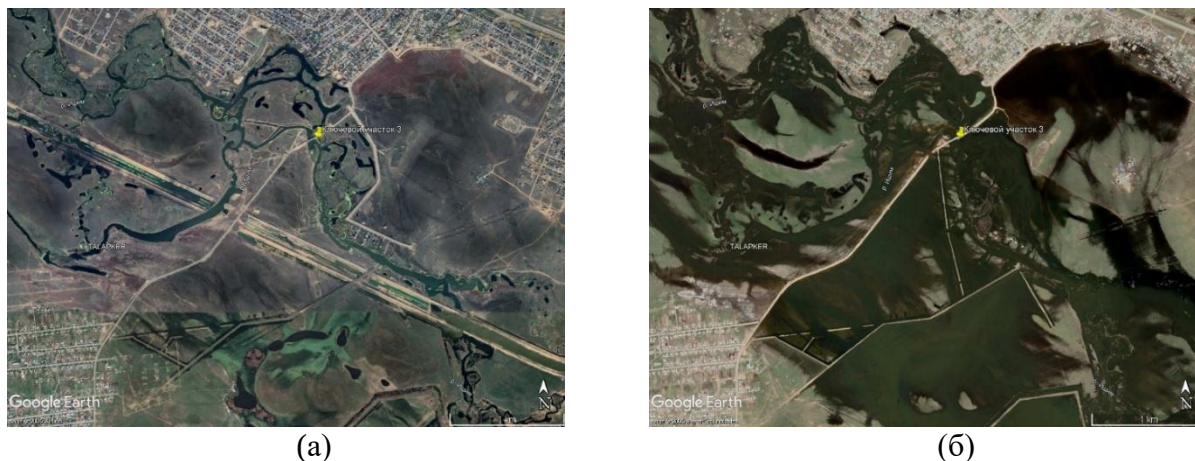
**Рисунок 4.** Фрагмент космического снимка поймы реки Есиль между селами Талапкер и Нуресиль. (а) – снимок в период летней межени (Источник: Maps Data: Google, © 2025 CNES/ Airbus, 06.07.2023) и (б) - снимок в период весеннего половодья (Источник: Maps Data: Google, © 2025 CNES/ Airbus, 01.05.2015)

Ключевой участок 3 представляет собой рукав реки под мостом между селами Талапкер и Нуресиль. Для корректного определения типа руслового процесса анализируется не только данный рукав, но и вся пойма рассматриваемого участка. По результатам анализа космических снимков ширина поймы реки составляет 0,5–2,5 км, характеризуется множеством равнозначных рукавов, стариц, протоков и островов (рисунок 4). Наличие этих признаков позволяет отнести данный участок к типу пойменной многоорукавности.

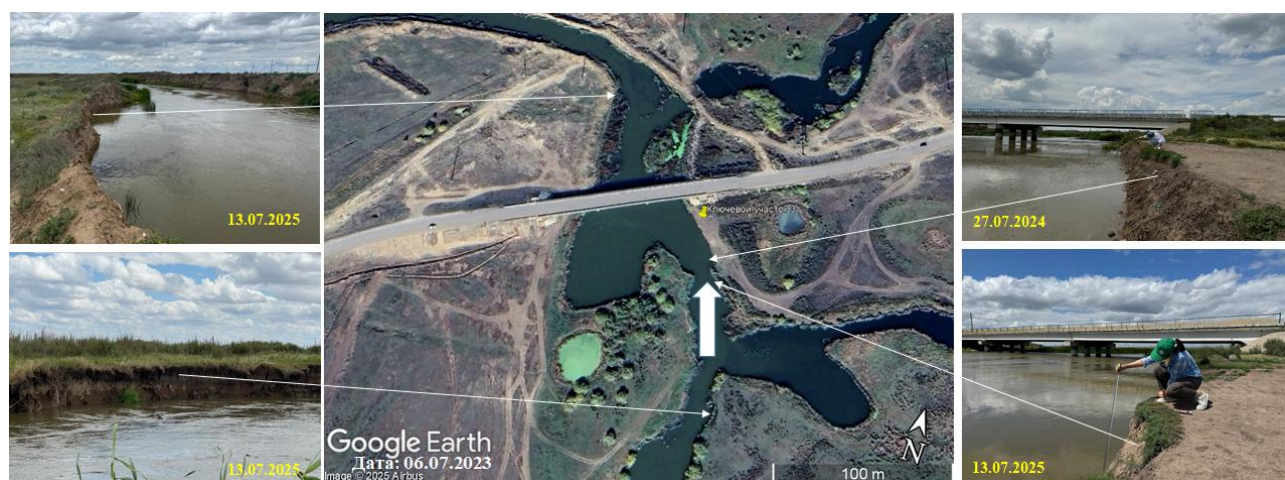
**Рисунок 5.** Ключевой участок 3 – мост между селами Талапкер и Нуресиль (Источник: Maps Data: Google, © 2025 CNES/ Airbus, 06.07.2023; фотографии авторов)

Среди множества рукавов и протоков поймы выделяется ключевой участок 3. Русло на данном участке одорукавное, слабоизвилистое, неустойчивое в плане, с отдельными заливами. Берега покрыты густой растительностью, за исключением правого берега у моста, который имеет крутой откос и лишен растительного покрова. На обоих берегах присутствуют дорожная инфраструктура и следы антропогенного воздействия (рисунок 5).

Полевые наблюдения проводились в июле 2024 г. и 2025 г. В ходе визуального обследования участка реки была зафиксирована выраженная бровка берега и крутой откос, лишенный растительности. Высота берега составляет около 1,4 м, а длина размываемой части около 40 м. Противоположный берег в форме залива не демонстрирует признаков размыва. Правый берег выше по течению подвергается размыву, что подтвердилось во время второго полевого обследования. Остальные участки берегов покрыты камышовой растительностью у уреза воды, за которой следует зона кустарниковой и травянистой растительности. Ниже по течению за мостом наблюдаются насыпи в виде дамб, расположенные вдоль правого берега, левый берег размывается локально.

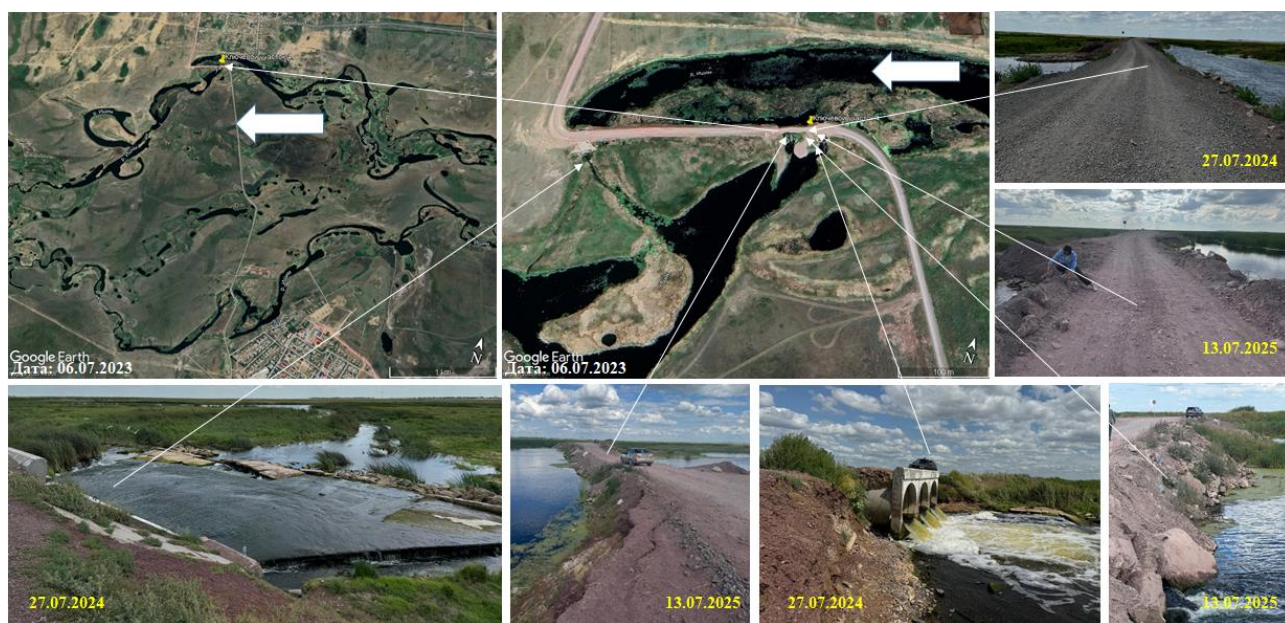
**Рисунок 6.** Ключевой участок 4 – дорожное полотно между селами Акмешит и Родина (Источник: Maps Data: Google, © 2025 CNES/ Airbus, 06.07.2023; фотографии авторов)

На данном космическом снимке выявлена широкая пойменная территория с выраженным антропогенным воздействием в виде автомобильной дороги, пересекающей два протока реки. Ширина поймы достигает до 3 км, ее поверхность неоднородна по характеру растительности и содержит значительное количество стариц и следов прежних русел. В пределах участка русло реки Есиль многорукавное, выделить главный рукав затруднительно. По морфологическим признакам данный отрезок относится к пойменной многорукавности, при этом отдельные рукава могут развиваться по самостоятельному типу руслового процесса (рисунок 6).

При обследовании правого рукава зафиксирована дорожная насыпь, пересекающая протоки, а также водопропускные сооружения с бетонными трубами-кульвертами. Русловые процессы на данном рукаве развиваются по типу свободного меандрирования. Вероятно, протока находится на стадии незавершенного меандрирования, что подтверждается отсутствием полной потери связи русла на излучине. Это состояние обусловило обрушение рыхлой дорожной насыпи выше берегоукрепительных конструкций (бетонных плит), установленных у водопропускных труб. Укрепления выполнены из легкосмываемого грунта, имеются следы размыва. Сила потока оказалась достаточной для разрушения и смыва бетонных элементов с противоположной стороны труб, что привело к образованию в русле каскада из отложенных наносов. Отмечен смыв части дорожной насыпи, что вызвало сужение

дороги. Ширина дорожного полотна в июле 2024 года составляла 8 м, а к июлю 2025 года сократилась до 5 м. Между протоками выявлены участки переброски стока через подземные трубы малого диаметра. Высота дороги составляет около 1,5 м, берега местами подкреплены крупными глыбами. В целом около 50 м дорожного полотна между протоками подвержено размыву.

участке дорожной насыпи (участок 4) перекрытие протоков и недостаточная пропускная способность труб привели к изменению направления потока, что вызвало смыв части дорожного полотна и образование каскада наносов. Эти примеры показывают, что антропогенные объекты могут не только усиливать эрозию, но и способны формировать локальные изменения морфодинамики русла. В результате вмешательства возникает трансформация естественного типа руслового процесса: например, на участке прямолинейного русла под действием направляющей дамбы и гидротехнического сооружения проявляются черты побочного типа русла.

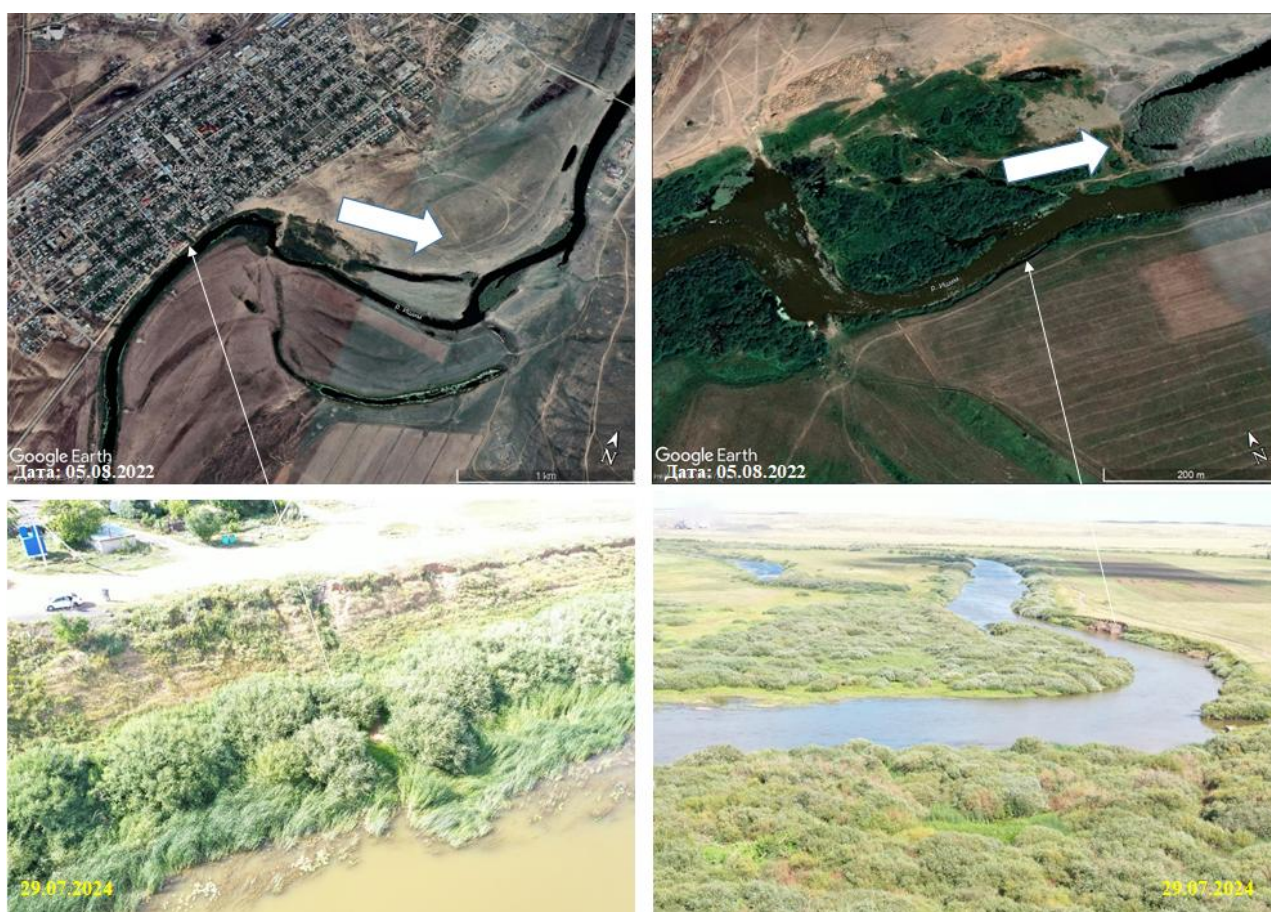
**Рисунок 7.** Ключевой участок 5 – г. Державинск (Источник: Maps Data: Google, © 2025 CNES/Airbus, 05.08.2022; фотографии авторов)

В районе г. Державинск резкое изменение направления течения реки Есиль с юго-западного на северное объясняется пересечением двух морфоструктур – аккумулятивно-денудационной равнины Сарыарки и пластово-денудационного Торгайского плато (Medeu et al., 2010). Торгайское плато представляет собой приподнятую стабильную морфоструктуру с мощной толщей палеоген-неогеновых отложений, формирующую локальный барьер для планового смещения русла. Вследствие этого развитие поймы и смещение долины в левобережную сторону ограничиваются, формируется слабоизвилистое, прямолинейное русло с преимущественно правобережной поймой. В пределах участка русло в основном однорукавное, с относительно однородной шириной и по совокупности признаков относится к типу ограниченного меандрирования водотока. Однако в средней части ключевого участка 5 наблюдается правая излучина, ранее имевшая связь с основным руслом, а на противоположном берегу фиксируются старицы бывшего рукава. Данный участок представляет собой интерес, поскольку, находясь в условиях ограниченного меандрирования, русло в пределах поймы проявляет элементы пойменной многорукавности и завершенного меандрирования, а обособленный правый рукав находится на стадии формирования старицы (рисунок 7).

При визуальном осмотре левого берега определяется узкая пойма слабонаклоненная к руслу реки и покрытая кустарниковой растительностью. Выше располагается высокий крутой склон бровки, переходящий в террасу высотой около 6-7 м. В верхней части склона террасы растительность разреженная, преимущественно травянистая, заметны следы врезания и смыва, вероятно сформированные в результате высоких паводков. По бровке террасы проходит дорога, вдоль которой расположены жилые дома, постройки и коммуникации. Пойма занята густыми кустарниковыми зарослями, переходящими в прибрежно-водную растительность (камыш, тростник).

Правый берег пониженный, имеет пойменный характер. Ее поверхность широкая, с хорошо выраженной густой кустарниковой растительностью. Рельеф более мягкий и пологий по сравнению с левым берегом, ярко выраженных бровок и обрывов не наблюдается. Ниже по течению, в районе изгиба русла, на правом берегу фиксируются береговые откосы, лишенные травянистой растительности. На склонах отчетливо прослеживаются следы размыва и локального обрушения грунта. В ходе полевого обследования подтверждено наличие обрыва протяженностью около 160 м. По сравнению с участком выше по течению, где правый берег имел пойменный характер с густой растительностью, здесь наблюдается переход к более крутым береговым откосам, формирующимся в результате усиления эрозионных процессов при воздействии течения в зоне изгиба русла. Ниже по течению пойменная растительность становится значительно реже или полностью отсутствует, а за пределами береговой линии преобладают пахотные угодья.

Применение беспилотных летательных аппаратов (БПЛА) продемонстрировало высокую информативность: так, на ключевом участке 5 удалось получить детальное изображение размываемого берега, не интерпретируемого по космическим снимкам. Это подчеркивает необходимость полевого этапа исследований для верификации данных дистанционного зондирования и уточнения масштаба и характера русловых изменений.
